RAPPORT
DP NUOLAJÄRVI

UPPDRAG 297649, Utredningar Dp Nuolajärvi

Titel på rapport: DP Nuolajärvi

Föreliggande PM behandlar översiktliga förutsättningar för exploatering med avseende på geoteknik och grundvatten för detaljplan Noulajärvi. Sammanställning utförda undersökningar, som är av översiktlig karaktär, redovisas i en separat rapport MUR, Markteknisk undersökningsrapport, daterad 2019-11-29, reviderad 2020-08-28.

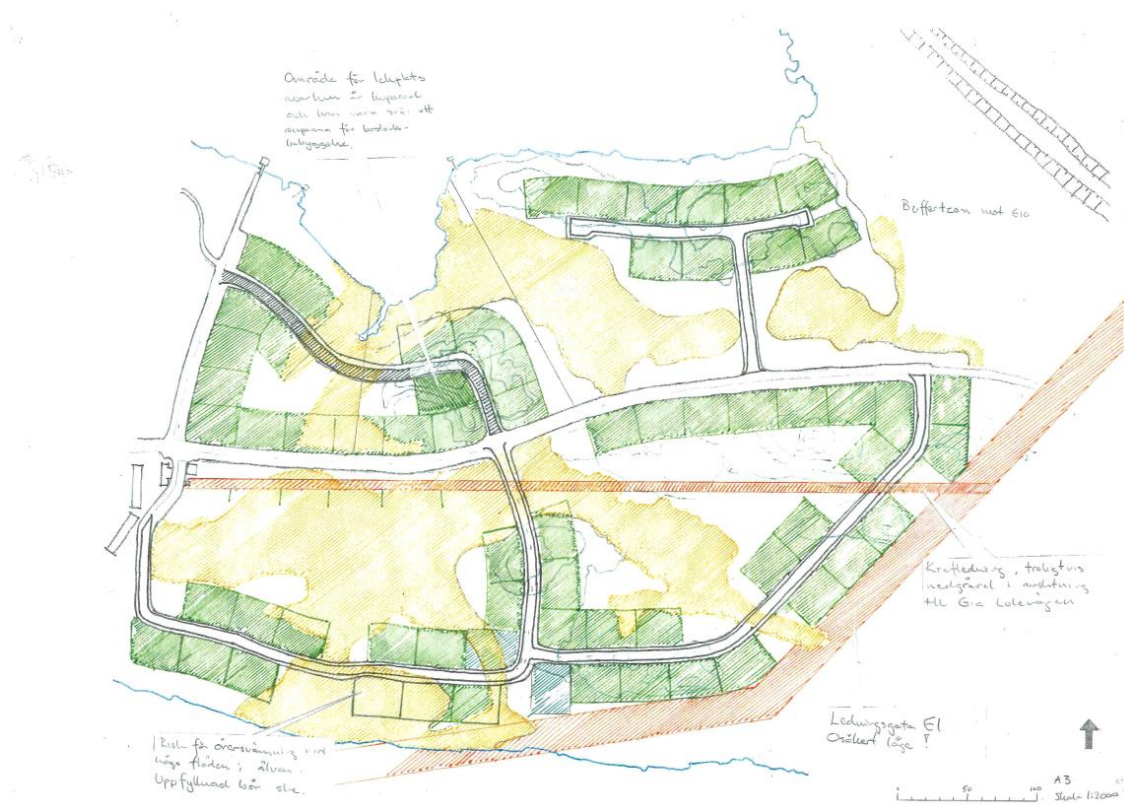
Figur 2. Exploateringsförslag

I en exploateringskalkyl för området framtagen av Licab AB redovisas ett förslag på exploatering av 58 småhustomter om ca 1000 m² styck. I dagsläget finns inga bestämda konstruktioner eller placeringar.

Området har varit utsatt för översvämningar vid höga vattenflöden i älven. Ett behov av att fylla upp marken för ytor som ligger låglänt finns. Detta gäller för området söder om Gamla Lulevägen.
